Quiz

Autoren: André Leumann,
Norbert Suhm,
Universitätsspital Basel

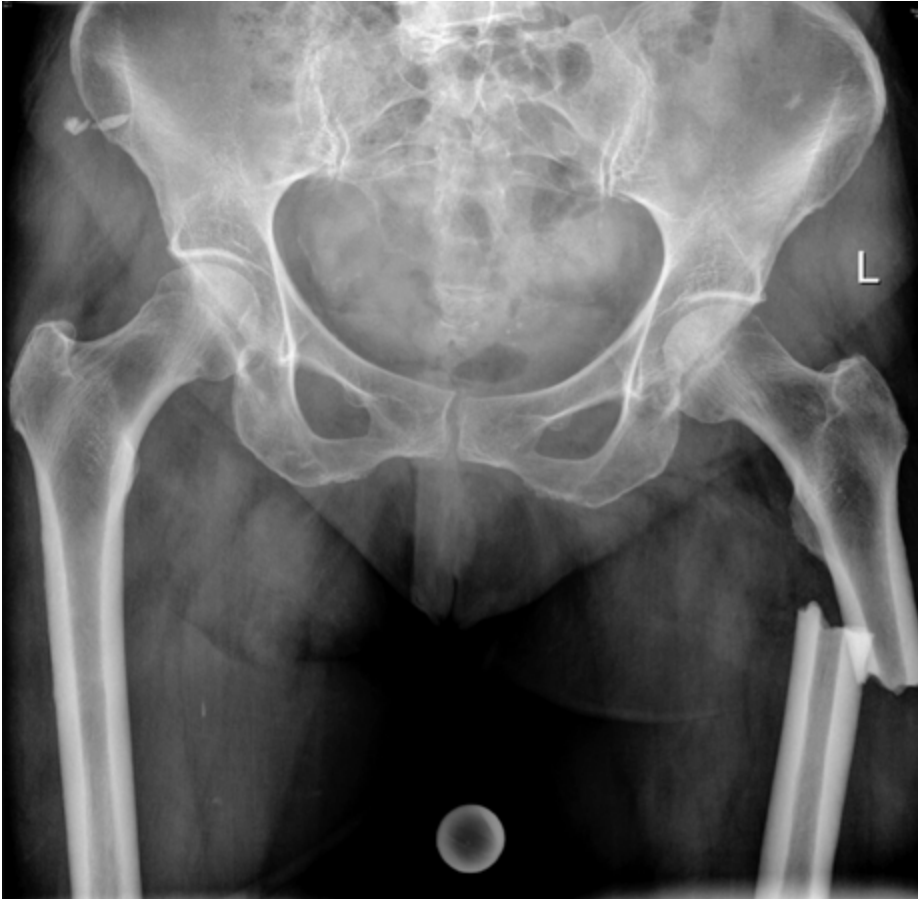
Welche Aussage passt zum Röntgenbild?

maximal leicht schräg verlaufende Frakturlinie, keine Mehrfragment- oder Spiralfaktur, medialer Spichel, prodromale Beschwerden, fehlendes adäquates Trauma). Weil das Risiko mit der Dauer der antiresorptiven Therapie ansteigt, soll diese nicht unkontrolliert über Jahre hinaus fortgesetzt werden. Die Fraktur wird in der Regel mit einer Marknagelung versorgt und hat ohne medikamentöse Begleitbehandlung ein schlechtes Heilungspotenzial. Es empfiehlt sich ein Wechsel auf eine osteoanabole Medikation.

Diese 78-jährige Patientin hatte eine langjährige antiresorptive Bisphosphonattherapie wegen einer sekundären Osteoporose. Für die Fraktur brauchte es ein minimales Trauma. Dies im Gegensatz zu den normalen subtrochantären Frakturen, welche typisch sind für junge, gesunde Personen und einen hohen Impact. Auf Nachfrage hatte die Patientin bereits über mehrere Wochen Oberschenkelbeschmerzen. Das Frakturmuster ist typisch für eine seltene Komplikation einer Bisphosphonattherapie (subtrochantäre Region, horizontale bis
